Ende 2014, nach einem Entwicklungs- und Testprogramm, hat BRP-Rotax die neue Evo Motoren eingeführt. Nebst grundsätzlich positiven Rückmeldungen der Kunden, haben wir jedoch auch verschiedene Reklamationen über Fehler bei Komponenten und einer instabilen Funktionsweise des Motors erhalten.

Die Hauptprobleme waren:

BRP Powertrain GMBH & CO KG

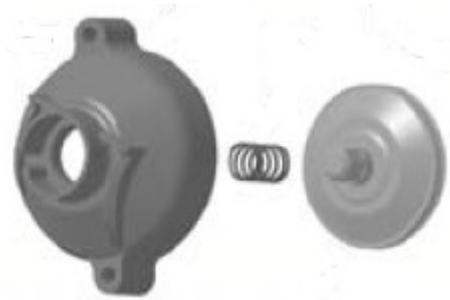
Beim Start der Serienproduktion haben wir die Motoren mit Auslassschiebern ausgerüstet, bei welchen der Gehäusedruck genutzt wurde um den Auslassschieber zu schliessen. (Feder unter dem grünen Schieberbalg). Der Umgebungsdruck in verschiedenen Höhen hat jedoch ein zuverlässiges Funktionieren dieses Systems verhindert.

Um eine sichere Funktion und korrektes Timing des Auslassschiebers zu garantieren hat Rotax entschieden, das System anzupassen und den Gehäusedruck zum schliessen des Auslassschiebers zu verwenden (Feder ausserhalb des grünen Schieberbalgs, siehe Foto).

Ab den folgenden Seriennummern sind alle Motoren mit dem neuen System ausgerüstet.

8398316 (Max evo)

8382456 (Max DD2 evo)

Für alle Motoren Max evo, DD2 evo und die Evo Upgrade Kit welche vorher ausgeliefert wurde, offeriert Rotax seit Mai 2015 gratis das Upgrade Kit (Rotax 481 265).

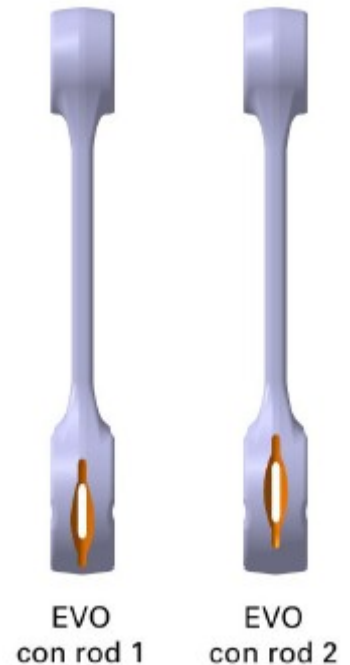
Mit dem Start der Rennsaison erreichten uns Berichte über Pleuelschäden des Pleuels evo 1.

Diese Pleuelschäden wurden analysiert und aus diesen Ergebnissen wurde das Design des Pleuels geringfügig modifiziert (= Pleuel evo 2).

Diese Modifikation erhöhte die Lebensdauer signifikant bezugnehmend auf die am Markt aufgetretenen Fehler mit dem Typ Evo 1.

Alle Motoren ab den folgenden Seriennummern sind bereits mit dem Pleuel Typ Evo 2 ausgerüstet:

8398340 (Micro Max evo, Mini Max evo, Junior Max evo, Max evo)

8382455 (Max DD2 evo)

Allen Kunden welche einen Rotax Motor mit einem Evo 1 Pleuel besitzen, wird ein Evo 2 Pleuel gratis offeriert, wenn diese das Pleuel bei der jährlichen Revision ersetzen möchten.

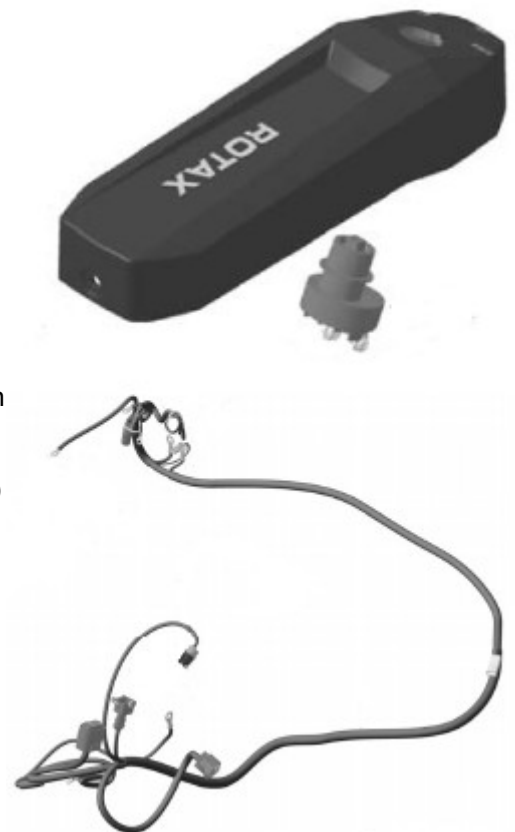
Die beanstandeten Kabelbäume hatten defekte Stecker (Masse, Starterrelais) oder defekte der Internen Steckkontakte.

Die Vibrationen der elektrischen Komponenten (E-Box, Zündung, Magnetventil), verursacht durch die Vibration der des Karts, können einen negativen Einfluss auf die Haltbarkeit der Komponenten haben. (Abhängig von der Montage des Kabelbaums auf dem Kart)

Ein geringeres Vibrationslevel der elektrischen Komponenten (E-Box, Zündung, Magnetventil) hat einen hohen Einfluss auf die Lebensdauer des Kabelbaums.

Der Kabelbaum wurde in den Kritischen Bereichen modifiziert um eine erhöhte Lebensdauer sowie eine fehlerfreie Funktion zu garantieren.

Ein Defekt des Kabelbaums ist durch die Rotax Garantie abgedeckt. Ein defekter Kabelbaum wird ab Januar 2016 durch einen verbesserten Kabelbaum ersetzt.
